technické informace

17/80

M A G N E T O F O N - B 1 0 1

Zkušební s integrovanými obvody MBA 810 AS v koncových stupních.

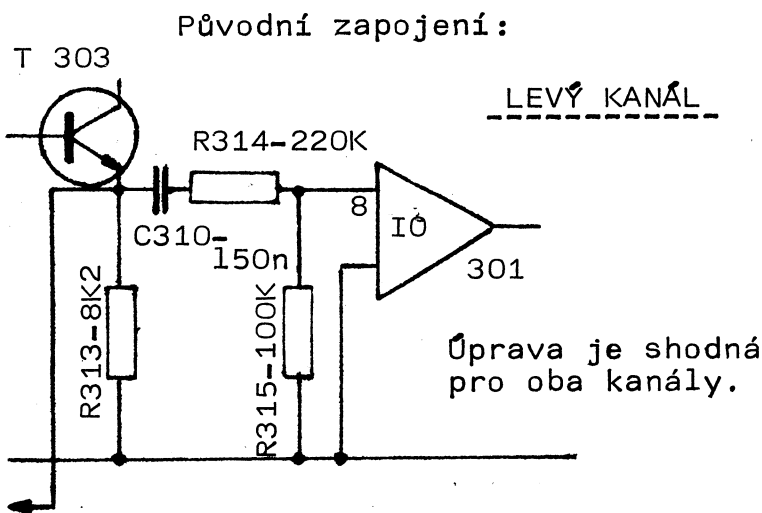
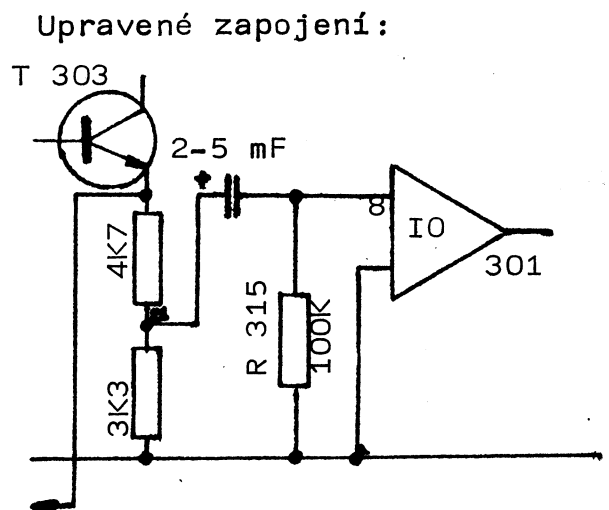
- 4) Šum případně šumové poruchy IO ^{www.olderadio.cz}
 Při reklamaci šumu jednoho, nebo obou koncových stupňů postupujeme následovně:
 na výstupy pro reproduktory připojte náhradní impedanci 4 ohmy s paralelně připojeným milivoltmetrem. Magnetofon zapněte a potenc. hlasitosti stáhněte na nulu. Žádnou funkci nezapínejte. Šumové napětí na výstupu může být max. 4 mV. Je-li větší, odpojte na desce koncových stupňů kondenzátor C 310 (levý kanál) nebo C 410 (pravý kanál). Klesne-li po odpojení šum, způsobuje jej korekční zesilovač, resp. tranzistory T 301, 302, 303 v levém kanále, nebo T 401, 402, 403 v pravém kanále. Je-li i po odpojení kondenzátorů šum větší než 4 mV, je příslušný IO vadný. Dosahuje-li šum hranice 4 mV a přesto působí rušivě (třeba jenom u jednoho konc. stupně) doporučujeme provést změnu zapojení, kdy se šum sníží min. o 10 dB. Jedná se o šum pouze koncových stupňů. Úpravu je nutno provést v obou kanálech i když bude rušivě šumět pouze jeden.

Popis úpravy:

levý kanál, v emitoru tranzistoru T 303 je zapojen proti zemi odpor R 313 - 8K2. Vyjměte jej a nahraďte dvěma odpory v sérii a to na emitoru 4K7 a na zem 3K3. Vyjměte seriovou kombinaci C 310 a R 314 a nahraďte ji elektrolytem 2 až 5mF/ 15 V. Plus kondenzátoru bude zapojen mezi vložené odpory 4K7 a 3K3 a minus pól na č.8 IO. Změnou zapojení se sníží vstupní impedance IO což má příznivý vliv na velikost vlastního šumu. Tato úpravava zároveň řeší i větší vybuzení koncových stupňů. Při slabším zaznámě na pásku se totiž stávalo, že koncové stupně se nedaly vybudit na plný výkon.
